Kerkorgels en binnenklimaat

Nederland telt ruim 1200 monumentale kerkorgels – een unicum in de wereld. De kostbare instrumenten hebben echter regelmatig te lijden van de verwarming in de kerk. De temperatuur die bezoekers behaaglijk vinden, is verre van ideaal voor orgels. Maar de luchtvochtigheid – die sterk samenhangt met de temperatuur – speelt een nog veel belangrijkere rol. In deze brochure staat hoe schade als gevolg van een ongunstig binnenklimaat ontstaat en wat de beste strategie is om het orgel zo goed mogelijk te bewaren. Het creëren van een optimale situatie is altijd maatwerk.

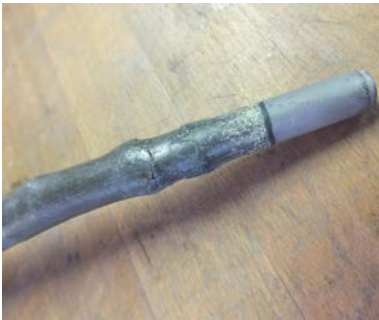
Corrosie van een loden orgelpijp (bron: Flentrop)

De metalen die gebruikt worden in orgels zijn lood, tin, koper, (fosfor)brons, messing en ijzer. Loden en tinnen pijpwerk kan corroderen bij een bepaalde combinatie van zuurstof, koolstof-

dioxide, water (relatieve luchtvochtigheid!) en azijnzuur. Bronnen van azijnzuur zijn vaak nieuw ingebrachte houten onderdelen of vervangingen, en de gebruikte houtlijm.

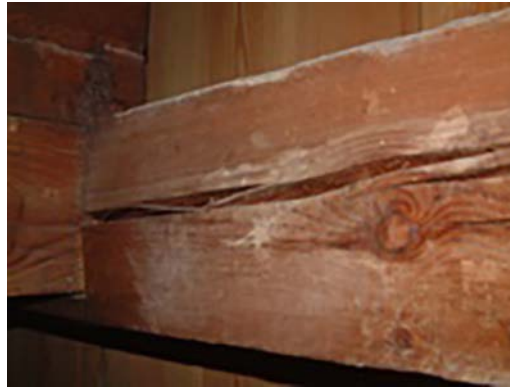
Gescheurd hout (bron: Flentrop)

Voor het behoud van het orgel is het belangrijk dat de relatieve vochtigheid in de kerk binnen een bepaalde bandbreedte blijft. Daarbij zijn langdurige grote schommelingen – vaak seizoensgebonden – schadelijker dan korte. Wanneer bij twee à drie weken strenge vorst de kerkrimte constant op een hoge temperatuur wordt gehouden zal de relatieve luchtvochtigheid sterk dalen en zullen bijvoorbeeld de dünnere houten onderdelen van het orgel uitdrogen, maar de dikkere onderdelen alleen aan het oppervlak en niet in de kern. Hierdoor ontstaat een spanningsverschil. Dit zorgt ervoor dat het hout vervormt; het trekt krom en kan zelfs scheuren.

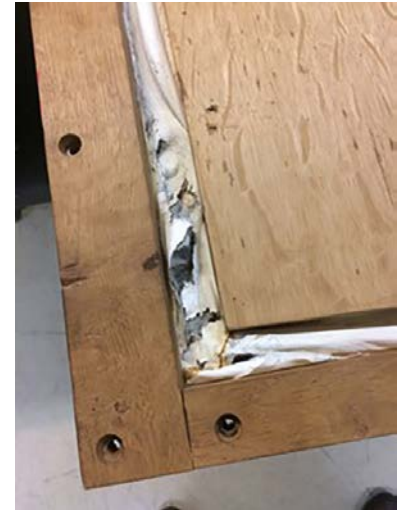
Gescheurd leer (bron: Reil)

Leer wordt vooral gebruikt voor het winddicht maken van naden van bewegende onderdelen. Vanwege de soepelheid gaat het vaak om geprepareerd schapen-, rund-, geiten- of hertenleer. Bij een lage relatieve luchtvochtigheid zal het leer bros en minder soepel worden. Bewegende leren onderdelen zullen hierdoor scheuren.

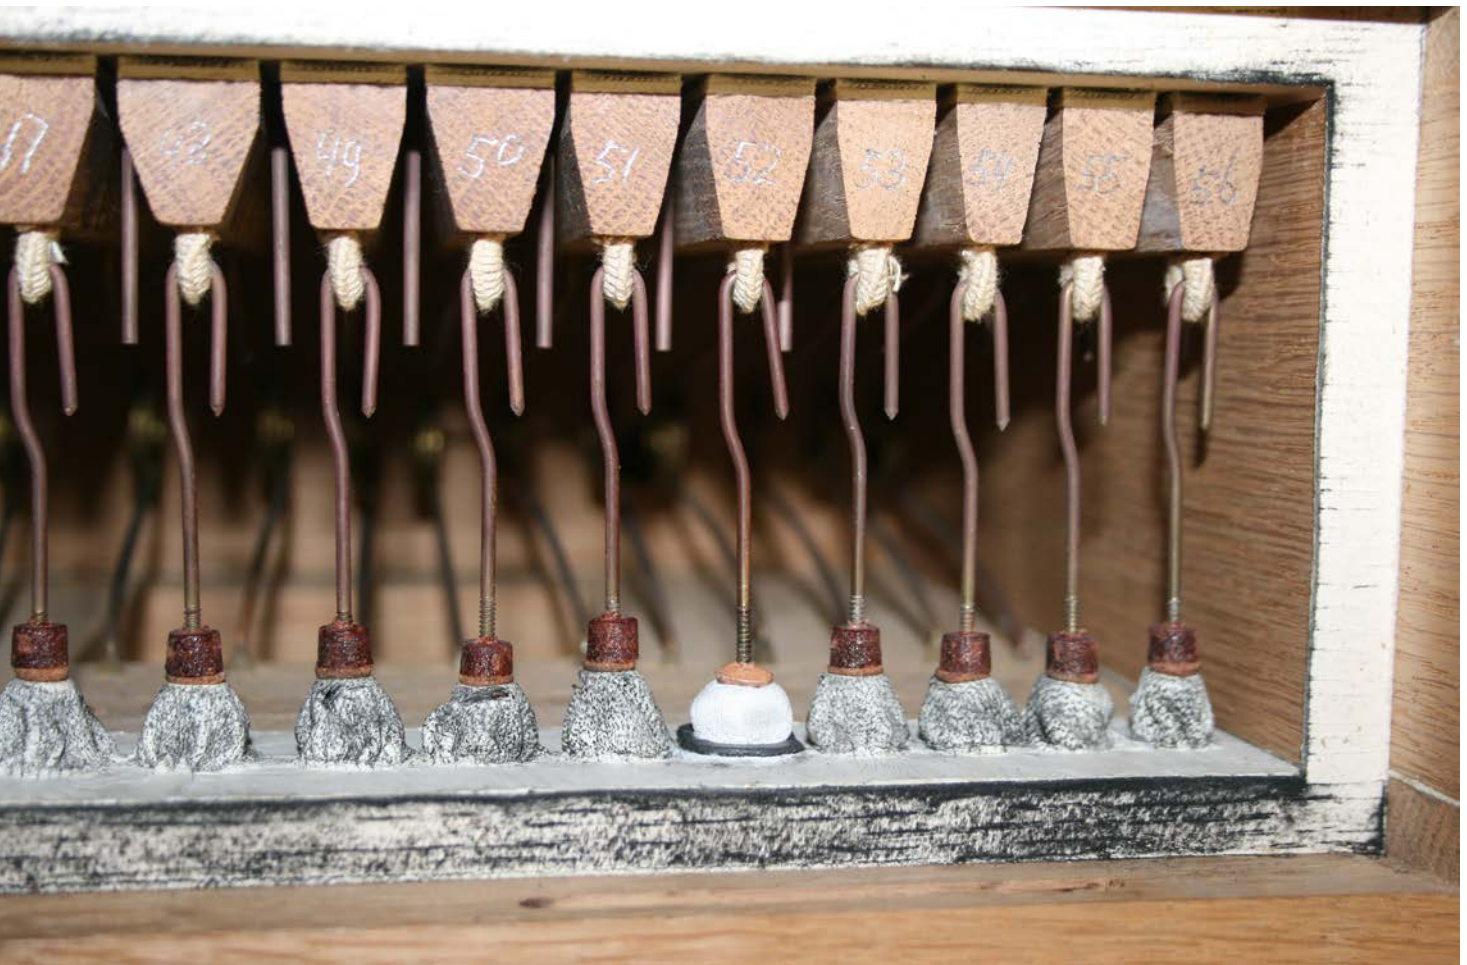
Lekkage door kapotte pulperen (bron: Reil)

- Forse luchtlekkage kan duiden op lekken in de windlade, mogelijk als gevolg van scheuren in het leer of hout. Bij gescheurd hout zal de windlade hersteld moeten worden, waarbij onder andere de orgelpijpen gedemonteerd moeten worden. Dit is behoorlijk ingrijpend en daarom is het aan te raden dit bij een algehele restauratie van het orgel te doen.

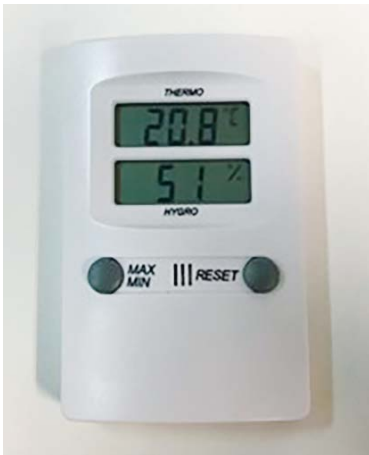
Hygrometer (bron: Reil)

Als de schade waarschijnlijk te wijten is aan het binnenklimaat, dan is het zaak metingen te verrichten. In de RCE-brochure "Meten van binnenklimaat. Waarom, waar?" staat hoe dit moet.

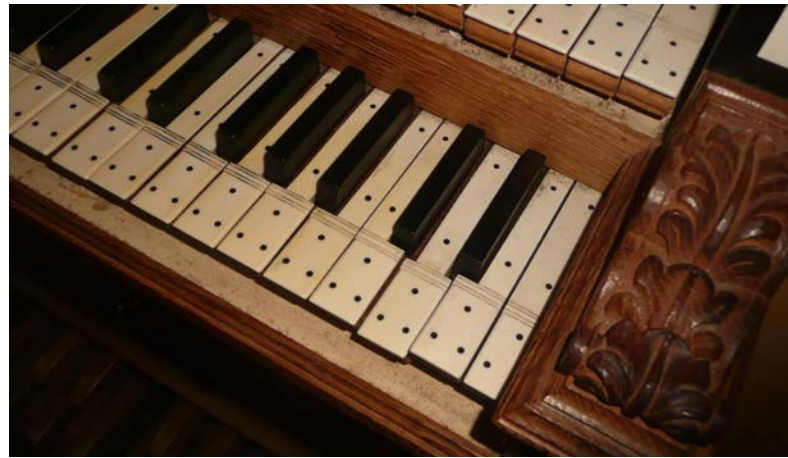
Verzakt klavier

- De toetsen in het manuaal golven. Dit komt doordat in droge of vochtige perioden de houten abstracten gaan werken. Zij worden langer of korter, maar niet alle in dezelfde mate.

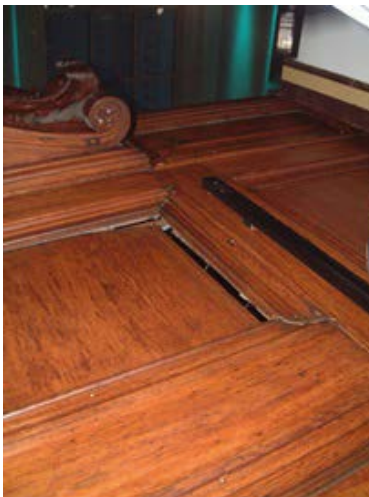
Gekrompen panelen (bron: Flentrop)

- De panelen van de orgelkas lijken 'verschoven', vaak te zien aan de randen waar de grondverf dan zichtbaar wordt. De panelen zijn op enig moment gekrompen.

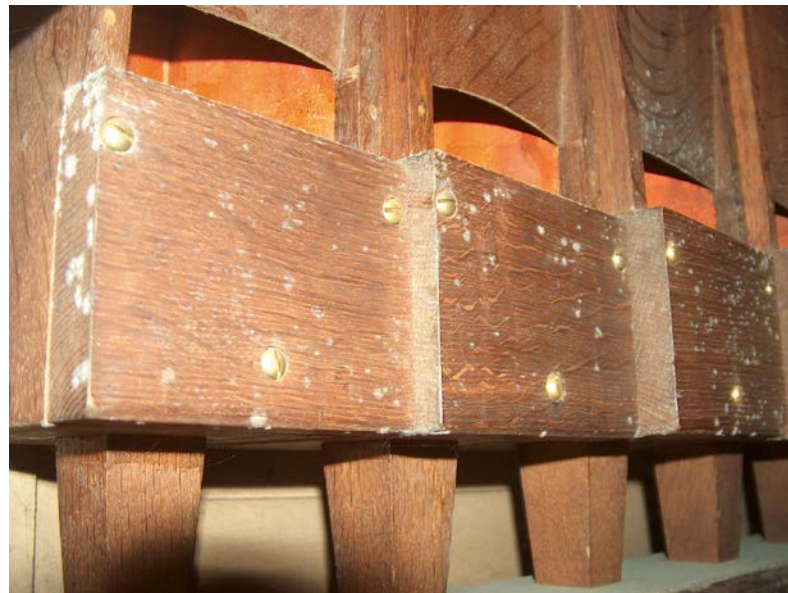
Beschimmeld hout
